大柳塔煤矿采煤塌陷对土地沙漠化进程的影响

摘要:陕西神木大柳塔县地区煤炭资源的开发不可避免会产生地面塌陷、地裂缝、地下水位下降等矿山环境地质问题,地面塌陷是否会加剧土地沙漠化成为研究的热点问题。调查表明 20 年间整个研究区和其中的主要矿区土地沙漠化呈现出重度沙漠化土地逐年减少、轻度及非沙漠化土地面积逐年增大的一致演化趋势,采煤塌陷区土地沙漠化没有出现加剧的现象。通过 4 处采煤塌陷区及 2 处煤矿未开采区土壤垂向剖面研究,地表植被类型及覆盖度、植被根系垂向分布、土壤粒度、含水率、地下水位之间等关系表明,采煤塌陷对土地沙漠化进程没有明显的影响。年均 415 mm 的降雨量基本满足采煤塌陷区沙生植被正常生长所需水份,其结论为该地区大规模煤炭资源开发土地沙漠化防治提供了科学依据。

Effect of coal mining collapses of the Daliuta coal mine on land desertification

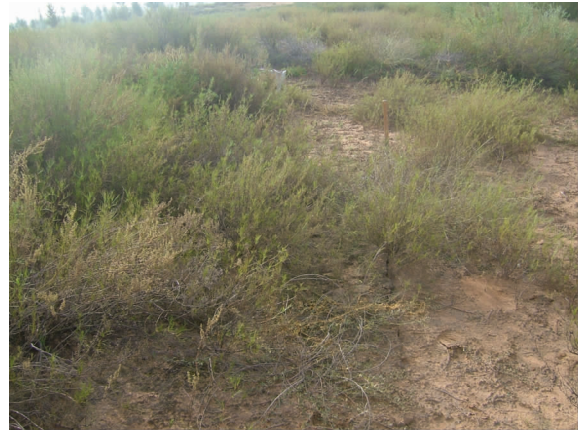
图 1 活鸡兔矿采煤塌陷区潜在沙漠化土地
Fig.1 Potential desertified land of the collapse area of the Huojitou coal mine

经过 2005 年 7—9 月野外路线穿越调查和 1986 年、1996 年 TM 和 2005 年 SPOT5 三期遥感影像解译对比,查明了大柳塔地区(371 km²)和主要矿区(71.071 km²)沙漠化土地现状以及 20 年来土地沙漠化的历史演变。调查表明,20 年来大柳塔地区及主要矿区土地沙漠化发展演化规律一致(表 1~2)^①,即重度沙漠化土地逐年减少,轻度、非沙漠化土地面积逐年增大。二者演化一致规律是否表明控制全区及主要矿区土地沙漠化的主要因素相同或主要矿区后期人为生态环境修复的结果? 无论何种原因,20 年来大柳塔主要煤矿区土地沙漠化没有呈现加剧现象,即采煤塌陷区植被没有出现明显枯死而导致植被覆盖度的下降的现象(图 1~2)。

(1)活鸡兔煤矿 2005 年塌陷区剖面(P₀₁):剖面位于神木县中鸡镇高家畔村,系活鸡兔矿 2005 年 7 月采煤塌陷区。剖面点选在塌陷区两条地裂缝间,裂缝走向 320~340°,裂隙密度 1 条/3~4 m,宽 3~10 cm,落差 3~5 cm。地表植被类型主要为沙蒿,植被覆盖度占 75%,为潜在沙漠化土地。剖面深度 3.2 m。

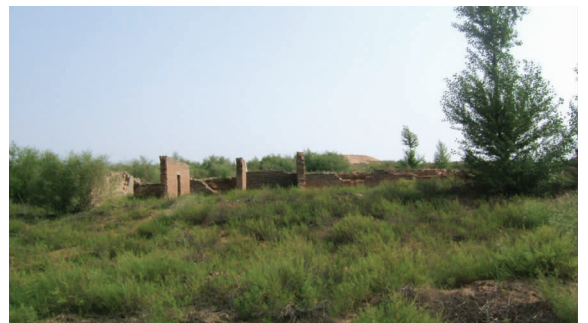
图 2 大柳塔矿采煤塌陷区非沙漠化土地
Fig.2 Non-desertified land of the collapse area in Daliuta coal mine

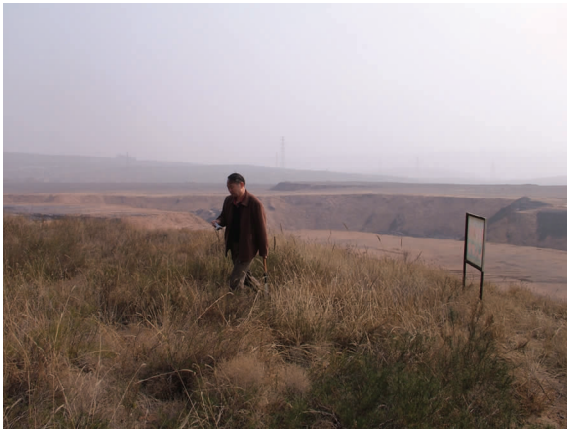
图 3 煤矸石复垦场自然条件下植被覆盖度

Fig. 3 The vegetation cover in a waste heap reclamation area under natural conditions occupies the whole area

度明显降低的现象,形成和加剧土地沙漠化。可见,研究区沙生植被主要依靠大气降水和凝结水维系,正常降水或不严重的干旱条件下,采煤塌陷区地下水水位下降对沙生植被正常生长影响不明显。这一点最有力的佐证是大柳塔煤矿前柳塔百余亩厚达 10 余米矸石堆场,经推平上覆沙黄土后,人工撒播沙蒿和栽植杨树、松树,在没有人工灌溉的自然降水条件下,植被覆盖度高达 90%(图 3)。
