大柳塔煤矿采煤塌陷对土地沙漠化进程的影响

摘要:陕西神木大柳塔县地区煤炭资源的开发不可避免会产生地面塌陷、地裂缝、地下水位下降等矿山环境地质问题,地面塌陷是否会加剧土地沙漠化成为研究的热点问题。调查表明20年间整个研究区和其中的主要矿区土地沙漠化呈现出重度沙漠化土地逐年减少、轻度及非沙漠化土地面积逐年增大的一致演化趋势,采煤塌陷区土地沙漠化没有出现加剧的现象。通过4处采煤塌陷区及2处煤矿未开采区土壤垂向剖面研究,地表植被类型及覆盖度、植被根系垂向分布、土壤粒度、含水率、地下水位之间等关系表明,采煤塌陷对土地沙漠化进程没有明显的影响。年均415 mm的降雨量基本满足采煤塌陷区沙生植被正常生长所需水份,其结论为该地区大规模煤炭资源开发土地沙漠化防治提供了科学依据。

Effect of coal mining collapses of the Daliuta coal mine on land desertification

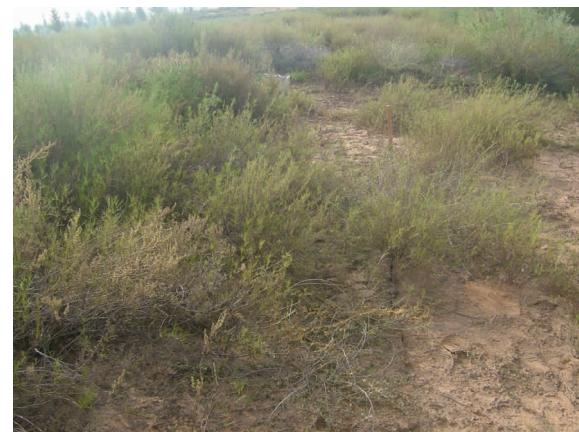
图 1 活鸡兔矿采煤塌陷区潜在沙漠化土地

Fig.1 Potential desertified land of the collapse area of the Huojitou coal mine

经过 2005 年 7—9 月野外路线穿越调查和 1986 年、1996 年 TM 和 2005 年 SPOT5 三期遥感影像解译对比,查明了大柳塔地区(371 km²)和主要矿区(71.071 km²)沙漠化土地现状以及 20 年来土地沙漠化的历史演变。调查表明,20 年来大柳塔地区及主要矿区土地沙漠化发展演化规律一致(表 1~2)^③,即重度沙漠化土地逐年减少,轻度、非沙漠化土地面积逐年增大。二者演化一致规律是否表明控制全区及主要矿区土地沙漠化的主要因素相同或主要矿区后期人为生态环境修复的结果?无论何种原因,20 年来大柳塔主要煤矿区土地沙漠化没有呈现加剧现象,即采煤塌陷区植被没有出现明显枯死而导致植被覆盖度的下降的现象(图 1~2)。

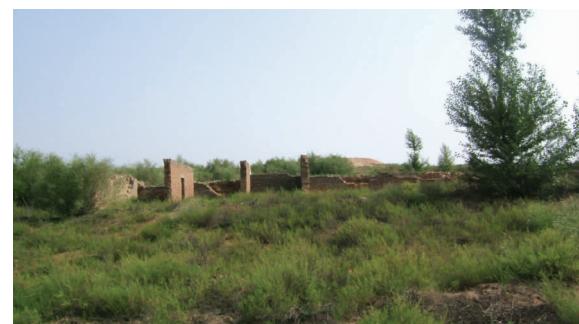
图 2 大柳塔矿采煤塌陷区非沙漠化土地

Fig.2 Non-desertified land of the collapse area in Dliuta coal mine

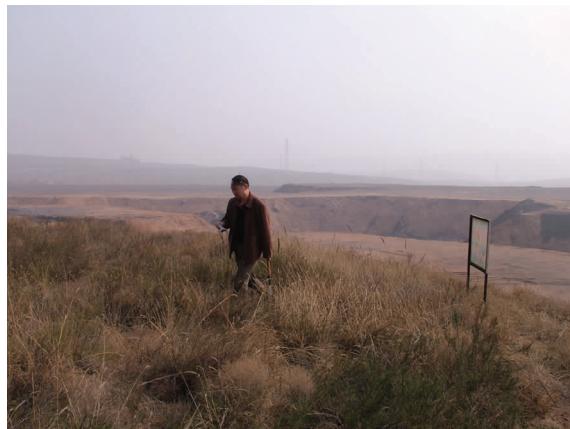
图3 煤矸石复垦场自然条件下植被覆盖度

Fig. 3 The vegetation cover in a waste heap reclamation area under natural conditions occupies the whole area

度明显降低的现象,形成和加剧土地沙漠化。可见,研究区沙生植被主要依靠大气降水和凝结水维系,正常降水或不严重的干旱条件下,采煤塌陷区地下水位下降对沙生植被正常生长影响不明显。这一点最有力的佐证是大柳塔煤矿前柳塔百余亩厚达10余米矸石堆场,经推平上覆沙黄土后,人工撒播沙蒿和栽植杨树、松树,在没有人工灌溉的自然降水条件下,植被覆盖度高达90%(图3)。
